# ANALISIS KEGAGALAN PATAH RODA GIGI POMPA AIR LAUT PADA MESIN DIESEL KAPAL PERIKANAN

Faizin Adi Nugroho<sup>1)</sup>, Agus Purwanto<sup>1)</sup>, Setyawan Dwi Nugroho<sup>1)</sup>, Citra Zaskia Pratiwi<sup>1)</sup>,  
Iman Mawardi<sup>1)</sup>

<sup>1)</sup>Program Studi Mekanisasi Perikanan, Politeknik Kelautan dan Perikanan Sidoarjo  
Jl. Raya Buncitan, Gedangan, Sidoarjo, Jawa Timur, Indonesia 61254

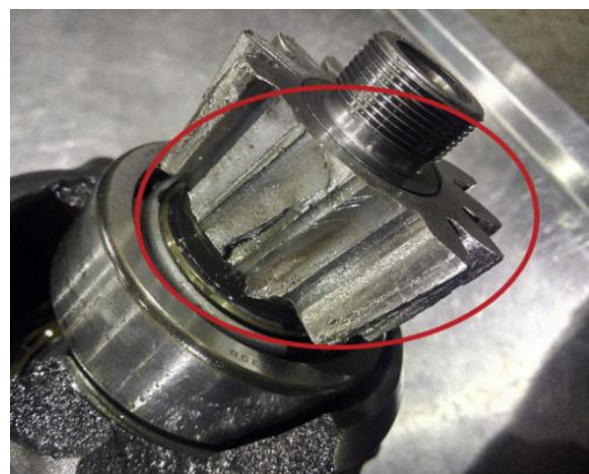
Gambar 1. Roda Gigi yang Patah pada Pompa

1. Dari struktur metalografi, patahan roda gigi menunjukkan bahwa kegagalan roda gigi merupakan jenis patah lelah. Retak dimulai dari pangkal gigi, tempat ditemukannya inklusi non-logam, yang dianggap sebagai alumina melalui *energy spectrum analysis*.
2. Struktur metalografi patahan bantalan braket tidak menunjukkan kelainan, seperti inklusi, penyusutan, porositas atau cacat pengecoran lainnya. Seluruh retakan braket merupakan retakan campuran antara robekan dan pembelahan. Selain itu, kekuatan putaran dari sambungan roda gigi terlalu kecil untuk menimbulkan suatu kegagalan. Berdasarkan hal ini, braket kemungkinan hancur oleh benturan yang berlebihan dari beban dengan puing-puing lain dari roda gigi yang rusak.
3. Hasil dari simulasi dinamis, menunjukkan bahwa gaya kontak gigi yang tersisa akan semakin memburuk setelah satu gigi retak. Gaya kontak dalam kondisi rusak ini kira-

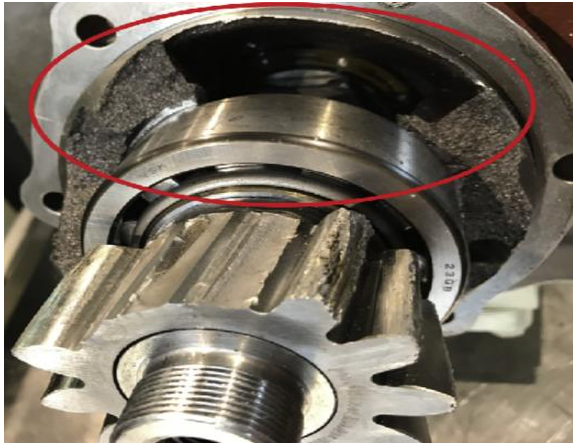
Gambar 2. Kerusakan Bracket pada Pompa

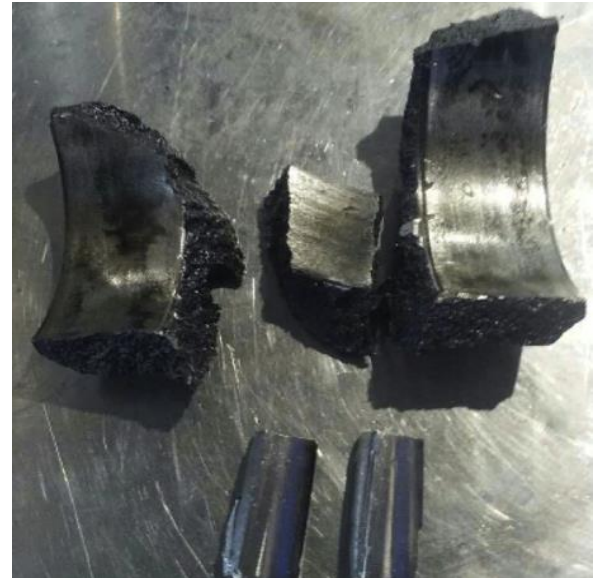
Gambar 5. Serpihan dari Bracket

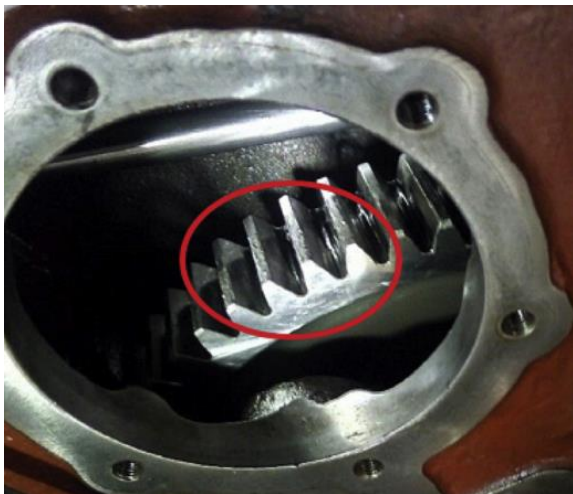
Gambar 3. Roda Gigi Penggerak yang Rusak

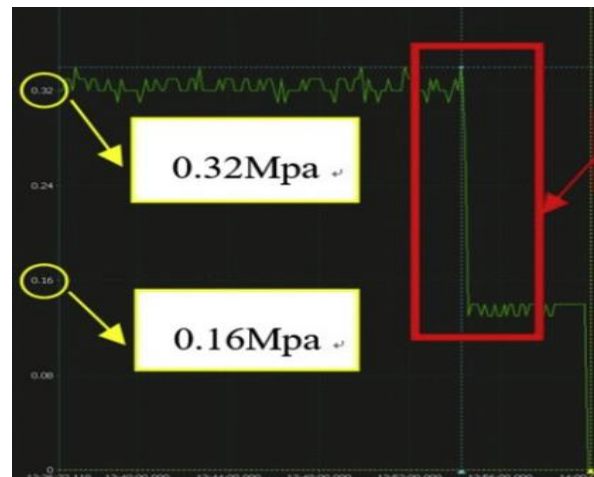
Data historis tekanan air laut dari CMFDS menunjukkan bahwa tekanan selalu berfluktuasi saat mesin bekerja, dimana seharusnya nilai tekanannya harus selalu tetap sekitar 0,32 MPa pada 1500 Rpm dengan beban penuh. Sedangkan nilai tekanan turun dari 0,3 MPa menjadi 0,13 Mpa dalam waktu 20 detik selama periode kecelakaan. Penurunan tekanan air laut yang tiba-tiba secara tidak normal menunjukkan bahwa sistem pendinginan mesin mungkin memiliki beberapa masalah.

Gambar 6. Grafik CMFDS Tekanan Air Laut yang Tiba-tiba Turun

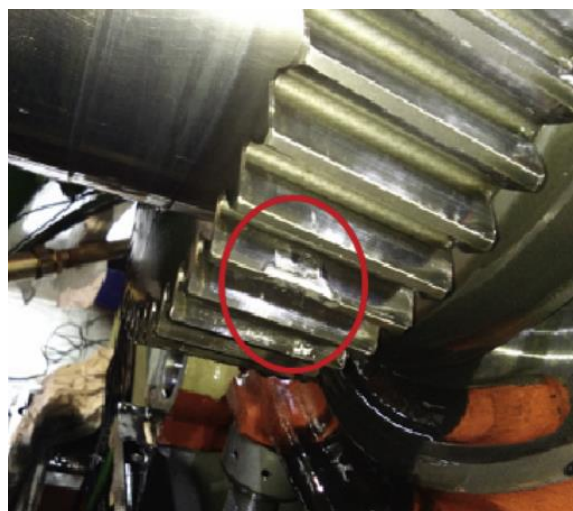
Gambar 4. Goresan pada Crankshaft

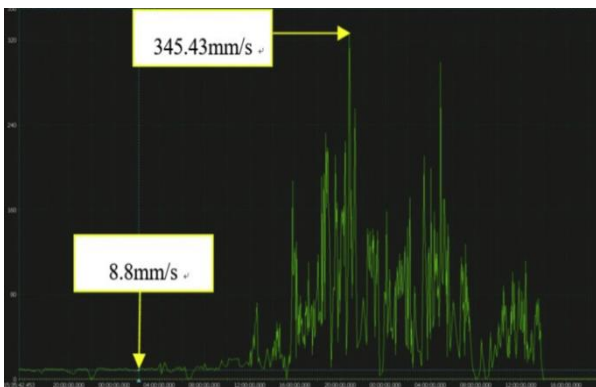
Data getaran di CMFDS, memperlihatkan kecepatan getaran roda gigi mesin berfluktuasi secara stabil pada sekitar 8,8 mm/s sebelum kegagalan terjadi. Peningkatan pesat terjadi dalam dua hari, dan nilai maksimum tercapai 345,43 mm/s, yang hampir 40 kali nilai normal. Jadi, pasti ada kesalahan serius pada roda gigi. Untuk menemukan kegagalan kerja, spektrum sinyal getaran dari gearbox dianalisis. Diagram spektrum dari kelompok yang berbeda data dipilih secara acak untuk titik waktu yang berbeda dalam diagram bentuk gelombang.

Ada frekuensi yang menonjol sekitar 51 Hz. Selain itu, nilai komponen tersebut terus meningkat dari 5,7 mm/s hingga 101,9 mm/s. Rasio transmisi antara roda gigi pompa air laut dan roda gigi poros engkol adalah 2,04. Rotasi frekuensi poros engkol adalah 25 Hz pada kecepatan 1500 rpm. Frekuensi putaran pompa air laut adalah *output* dari frekuensi putaran poros engkol dikalikan dengan rasio transmisi dan 51 Hz. Oleh karena itu, komponen mesin yang frekuensinya menonjol berasal dari putaran pompa air laut. Peningkatan signifikan dari frekuensi komponen ini sekitar 51 Hz dan penurunan tekanan air laut menunjukkan bahwa roda gigi pompa air laut tidak berfungsi dengan baik dan terjadi kerusakan.

**Gambar 7.** Perubahan Kecepatan Getaran pada *Gearbox*

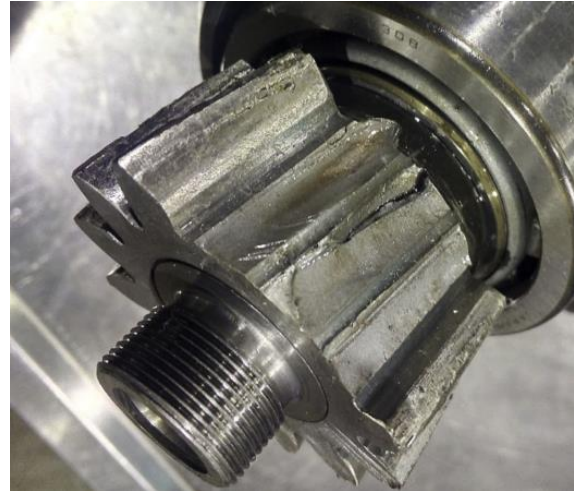
**Gambar 8.** Morfologi Patahan Roda Gigi

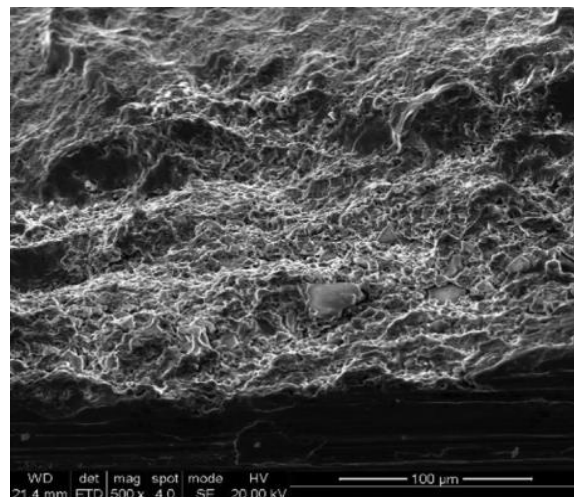
**Gambar 9.** Morfologi *Crack* pada Daerah Awal Retakan (Perbesaran 500x)

4. Ditemukannya inklusi non-logam pada pangkal gigi roda gigi yang menyebabkan patah lelah, dan semua fenomena cacat lainnya penyebab utamanya adalah patah gigi. Urutan terjadinya kegagalan sesuai dengan hipotesis.

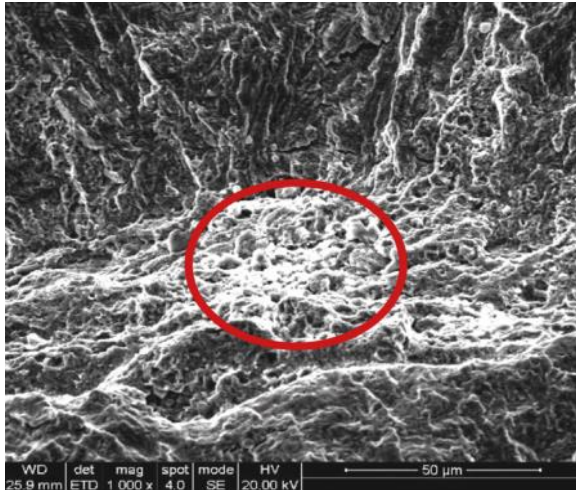
**Gambar 10.** Morfologi *Crack* pada Daerah Ekspansi Retakan (Perbesaran 1000x)

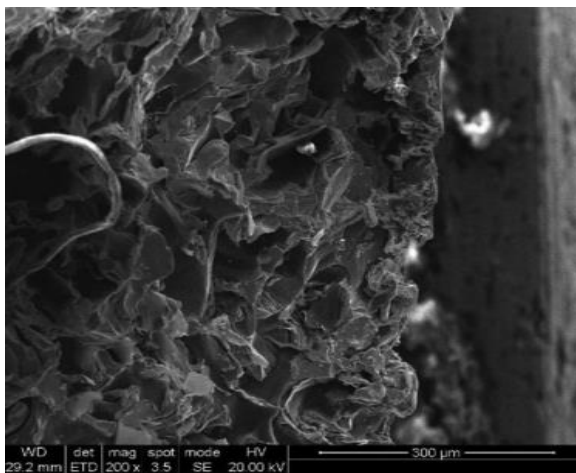
**Gambar 11.** Morfologi Patahan *Bracket*
