ANALISIS VARIASI *MULTIPLE REPAIR* PENGELASAN *FCAW* MATERIAL HSLA SM490YA

Abstrak

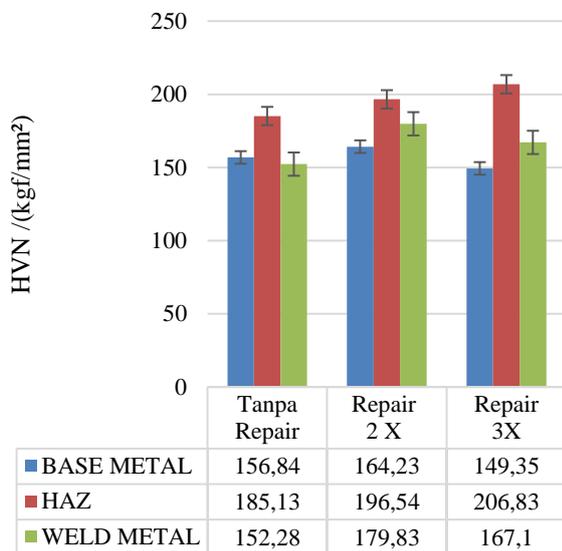
3 titik bagian tengah, dan 3 titik bagian bawah. Pengujian dilakukan dengan pembebanan 10 kgf dengan waktu 15 detik. Hasil pengujian kekerasan dapat dilihat pada Gambar 2.

Gambar 2. Grafik Nilai Kekerasan

Pada grafik dapat dilihat jika pada tiap daerah mengalami kenaikan nilai *hardness* pada tiap bertambahnya jumlah *repair* dan *temperatur quenching*. Hal ini dikarenakan *heat input* yang terus bertambah ketika proses *repair* berlangsung berpengaruh pada fasa yang terbentuk. Dimana semakin banyak *heat input* maka material akan mengalami kenaikan nilai kekerasan.

Pada daerah *HAZ*, dimana nilai tertinggi ada pada variasi *3x repair quenching 300°C* dengan nilai *hardness* sebesar 206,83 kgf/mm² dan nilai terendah pada daerah *base metal* variasi *3x repair quenching 300°C* dengan nilai *hardness* sebesar 149,35 kgf/mm². Hal ini menunjukkan *repair* pengelasan berakibat pada meningkatnya nilai kekerasan. Nilai kekerasan tersebut masih memenuhi syarat maksimal keberterimaan nilai *hardness* dari yaitu sebesar 320 kgf/mm² [7], sehingga dapat disimpulkan bahwa sampai pada *repair* pengelasan ke-3 masih memenuhi *standard*.

range yang hampir sama. Sedangkan dari data hasil pengujian pada daerah atas pada *HAZ* memiliki nilai kekerasan yang semakin naik seiring dengan banyaknya jumlah *repair*. Hal ini disebabkan adanya proses *repair* yang terus dilakukan akan menyebabkan perubahan bentuk butir yang semakin kecil sehingga menyebabkan material tersebut menjadi lebih keras. Hasil pengujian daerah atas pada *weld metal* di semua variasi daerah tersebut adalah daerah yang mengalami proses *repair* sehingga dengan adanya proses *repair* tersebut nilai kekerasan dari meningkatnya jumlah *repair* juga meningkatkan nilai kekerasan pada daerah *weld metal* tersebut. Namun, nilai kekerasan yang dihasilkan lebih kecil dari nilai kekerasan pada daerah *HAZ*. Hal ini terlihat dari ukuran butir yang dihasilkan pada hasil pengujian mikro di daerah *weld metal* cenderung lebih besar dibandingkan pada daerah *HAZ* yang cenderung lebih kecil.

Pada daerah tengah di *HAZ* dan *weld metal* untuk semua variasi spesimen memiliki nilai kekerasan juga cenderung naik dengan meningkatnya jumlah *repair* dan tingginya *temperatur quenching*. Hal ini disebabkan pada daerah tersebut merupakan daerah yang terpapar panas secara terus-menerus akibat adanya proses *repair*, sehingga daerah tersebut mengalami tambahan masukan panas sehingga menyebabkan naiknya nilai kekerasan, meskipun nilai kekerasan pada daerah tengah masih di bawah nilai kekerasan pada daerah atas. Pada daerah bawah *HAZ* dan *weld metal* dimana titik pengujian *hardness* dilakukan pada bagian bawah material yang tentunya juga mengalami tambahan masukan panas lebih kecil saat proses pengelasan, namun mengalami proses pemanasan dengan metode *heat straightening*, kemudian dilakukan metode *quenching*. Oleh karena itu, nilai kekerasan pada daerah bawah mengalami peningkatan dibanding dengan nilai kekerasan pada daerah atas dan daerah tengah.

Hasil pengujian kekerasan menggunakan *hardness vickers* menunjukkan bahwa nilai kekerasan tertinggi terdapat di daerah HAZ pada spesimen *repair* 3x dengan *quenching* 650°C, mencapai 223,21 kgf/mm². Sementara

itu, nilai kekerasan terendah terdapat di daerah *Base metal* pada spesimen *repair* 3x dengan *quenching* 300°C, yaitu sekitar 149,35 kgf/mm². Semua hasil nilai kekerasan yang telah diperoleh masih berada di bawah batas maksimal nilai kekerasan yang diperbolehkan, yaitu 320 kgf/mm². Oleh karena itu, proses multiple *repair* hingga dua kali masih sesuai dengan standar yang diperbolehkan.

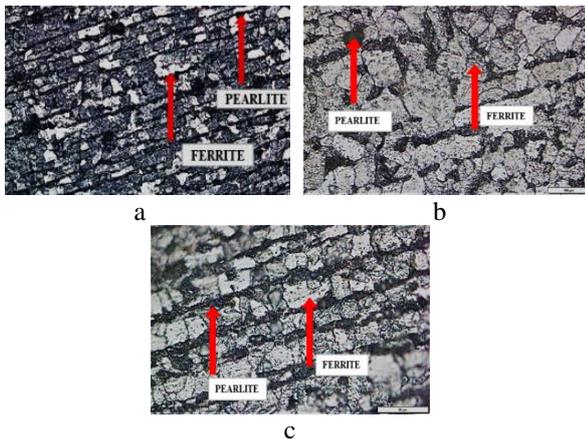
Gambar 3. Struktur mikro pada base metal: (a) tanpa repair; (b) 2x repair; (c) 3x repair

Dalam Gambar 2, dapat dilihat bahwa *base metal* yang digunakan dalam penelitian ini adalah SM490YA, seperti yang ditunjukkan pada gambar. *Base metal* ini mengalami variasi perlakuan, termasuk tanpa perlakuan, *repair* 2 kali dan *repair* 3 kali dengan proses Quenching pada suhu 300°C.

Secara umum, *base metal* ini termasuk dalam kategori baja karbon HSLA (High-Strength Low-Alloy). Baja karbon HSLA memiliki dua fasa utama, yaitu *ferrite* dan *pearlite*. Karakteristik *ferrite* ditunjukkan dengan warna putih, sementara *pearlite* ditunjukkan dengan warna hitam [9]. Mirip dengan jenis baja karbon lainnya, *base metal* ini didominasi oleh *ferrite*, dengan kandungan *pearlite* yang memiliki bentuk yang pipih memanjang karena proses pengerolan bahan baku [10].

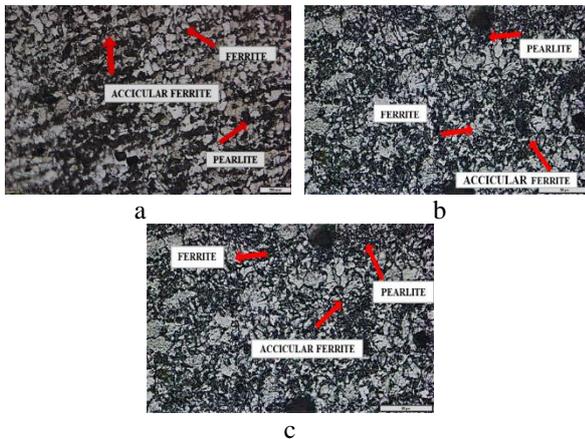
Gambar 4. Struktur mikro pada HAZ: (a) tanpa repair; (b) 2x repair; (c) 3x repair

Hasil foto mikro pada Gambar 3. menunjukkan bahwa daerah HAZ (*Heat Afected Zone*) telah mengalami siklus termal dan pendinginan yang lebih cepat, mengakibatkan perubahan struktur mikro [6]. Perubahan struktur mikro terjadi pada daerah HAZ pada setiap spesimen karena variasi dalam *repair* dan *quenching*. Di daerah HAZ, terjadi perubahan ukuran butiran yang menjadi lebih halus daripada di bagian *base metal*, karena daerah HAZ menerima panas input yang lebih tinggi daripada *base metal*. Proses multiple *repair* dapat menyebabkan tambahan siklus termal yang berdampak signifikan pada perubahan mikrostruktur, deformasi, dan sifat mekanis material. Struktur mikro yang muncul di daerah HAZ termasuk *accicular ferrite* (AF), *Ferrite*, dan *Pearlite*. Struktur mikro *accicular ferrite* memiliki ciri khas pipih rapat

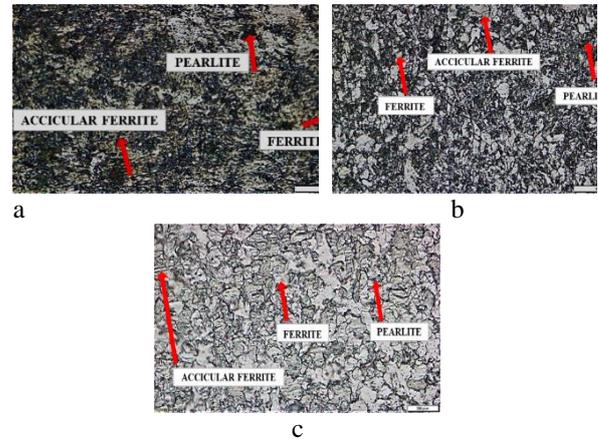
Gambar 5. Struktur mikro pada *weld metal*: (a) tanpa repair; (b) 2x repair; (c) 3x repair

Gambar 4 menunjukkan struktur mikro pada setiap variasi *repair* dan *temperatur quenching* di daerah *weld metal*, yang mengalami pertumbuhan *accicular ferrite*. Seperti yang telah dibahas sebelumnya untuk daerah HAZ, *accicular ferrite* dapat muncul dan cenderung meningkat karena laju pendinginan yang lambat. Dominasi *accicular ferrite* akibat laju pendinginan yang lambat pada dasarnya meningkatkan nilai kekerasan di daerah *weld metal*.

Jumlah panas yang berlebihan menghasilkan perubahan struktur mikro yang berbeda dari pengelasan tanpa *repair*. Struktur mikro pada pengelasan tanpa *repair* memiliki butiran yang lebih besar dibandingkan dengan material yang telah diperbaiki. Di daerah las, ukuran butiran semakin kecil dengan peningkatan jumlah *repair*, yang juga memengaruhi persentase fasa, dengan *ferrite* yang berkurang dan *pearlite* yang meningkat seiring dengan peningkatan jumlah *repair*. Perubahan struktur mikro ini juga berdampak pada sifat mekanis material. Hasil pengujian struktur mikro menunjukkan peningkatan presentase *pearlite* seiring dengan peningkatan jumlah *repair* pengelasan. Dari pengamatan tersebut, juga terlihat bahwa terjadi perubahan struktur mikro akibat proses pemanasan dan pendinginan dengan air maupun udara. Perubahan ini akan semakin signifikan seiring dengan peningkatan proses pemanasan yang dilakukan.
